- As patologias encontradas são relativas a data de vistoria de 24/05/2021;
- Na data da vistoria, não foram encontradas manifestações patológicas visíveis no Pavimento do Subsolo (Primeiro Pavimento).

PROJETO
PROJETO ESTRUTURAL
LOCAL
CAMPUS CENTRAL DA UFRRN - AV. SEN. SALGADO FILHO, 3000 - 59078-970 - NATAL - RN
OBRA
REFORMA DO LABORATÓRIO DE ANÁLISES ESTRATIGRÁFICAS - LAE
ASSUNTO
PLANTA DO 2º PAV. (TÉRREO) E DO 3º PAV. (1º ANDAR) - LOCAÇÃO DE PATOLOGIAS

OBRA
REFORMA DO LABORATÓRIO DE ANÁLISES ESTRATIGRÁFICAS - LAE

ASSUNTO
PLANTA DO 4º PAV. (2º ANDAR) E DO PAV. COBERTURA - LOCAÇÃO DE PATOLOGIAS

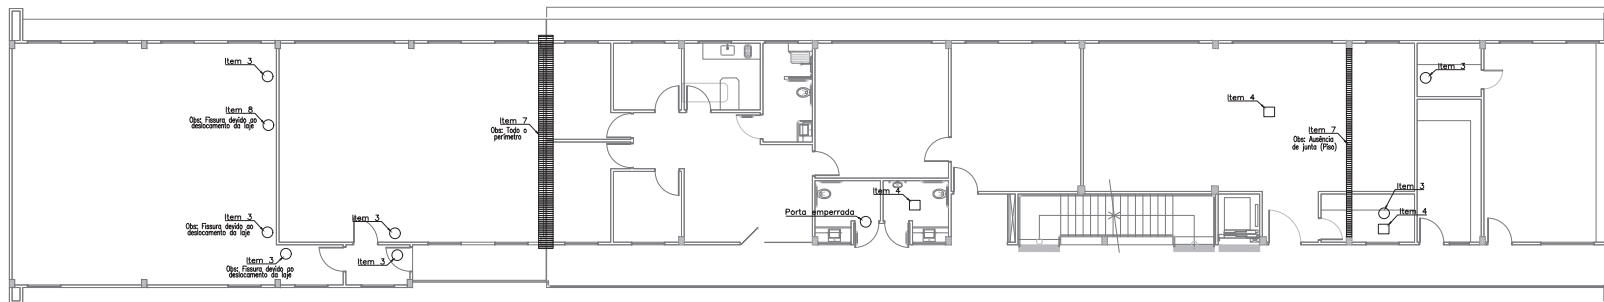
PLANTA DO 3º PAV. (1º ANDAR) – LOCAÇÃO DE PATOLOGIAS
ESCALA 1:100

ITEM	PATOLOGIA
1	FISSURA NO ENCONTRO PILAR-ALVENARIA
2	FISSURA NO RODAPÉ
3	FISSURA EM PAREDE
4	TORRO DANIFICADO
5	UMIDADE
6	BANDEIROLA COM PINGADEIRA INVERTIDA
7	JUNTA DE DILATAÇÃO INADEQUADA
8	FISSURA NO RODAPÉ (DESLACAMENTO DA LAJÓ)
9	PLATIBANDA SEM FIBRILETE E SEM CINTA
10	AUSENCIA DE VEDAÇÃO EM BURACO
11	REVISÃO DO RUFO
12	CHAPIM DANIFICADO
13	TELHAS QUEBRADAS
14	CAIXA MANS ALTA

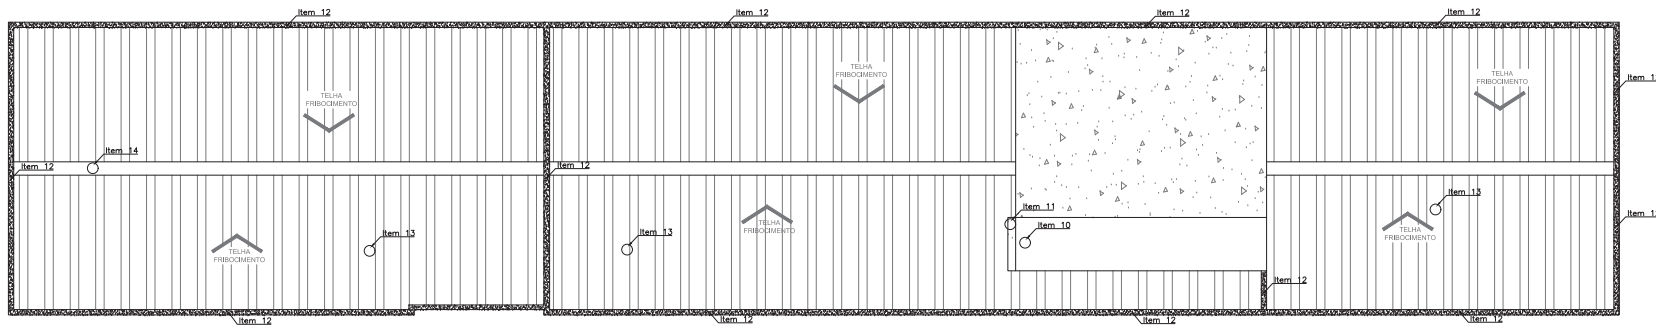
PLANTA DO PAV. COBERTURA - LOCAÇÃO DE PATOLOGIAS
ESCALA 1:100

ITEM	PATOLOGIA
1	FISSURA NO ENCONTRO PILA-ALVENARIA
2	FISSURA NO RODAPÉ
3	FISSURA EM PAREDE
4	FORRO DANIFICADO
5	UMIDADE
6	BANDEIROLA COM PINGADEIRA INVERTIDA
7	JUNTA DE DILATAÇÃO INADEQUADA
8	FISSURA NO RODAPÉ (DESLOCAMENTO DA LAJE)
9	PLATINBANDA SEM FILARETE E SEM BINTA
10	AUSENCIA DE VEDAÇÃO EM BURACO
11	REVEZED DO RUFO
12	CHAFIM DANIFICADO
13	TELHAS QUEBRADAS
14	CALHA MAIS ALTA
